## Maatutkauksen mahdollisuudet

### Johdanto

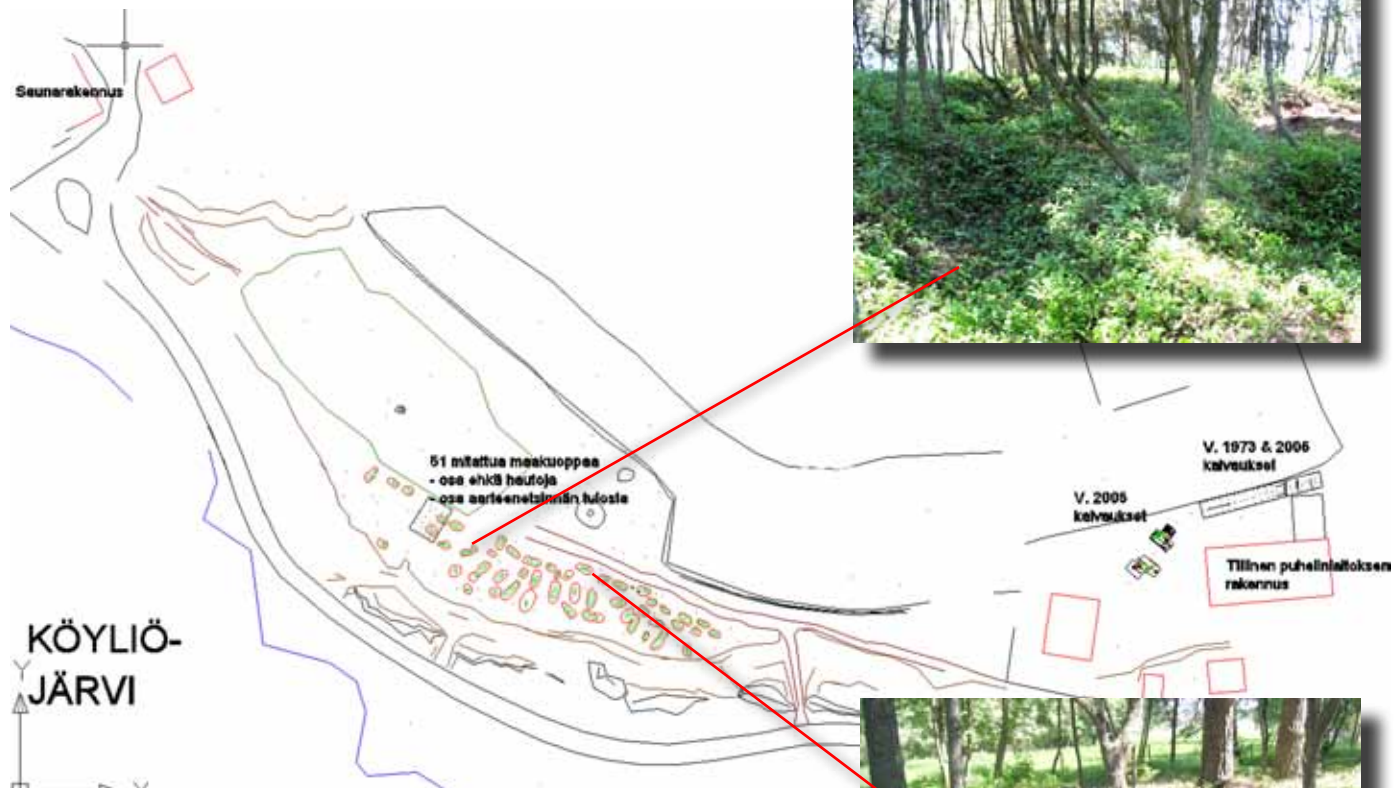
**Kuva 31.** Köyliön Yttilän Ottan arkeologinen tutkimuskartta, jossa on mitattuna mahdolliset ruumispainanteet mäen keskiosassa ja itäosan arkeologiset tutkimusalueet 1970-luvulta ja v. 2005.

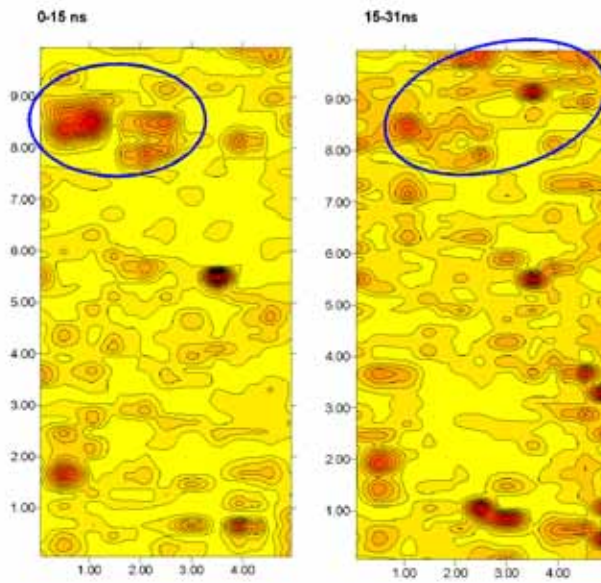
**Kuva 38.** Päälinnan ulkopuolisen alueen 41 maatutkaushavaintojen koostekartta. Sinisellä merkitty mahdolliset arkeologiset kohteet.
